# Акт осмотра транспортного средства

ПРИЛОЖЕНИЕ №2 К ДОГОВОРУ КУПЛИ-ПРОДАЖИ №\_\_\_\_\_

Марка **Volvo**

Модель **XC40**

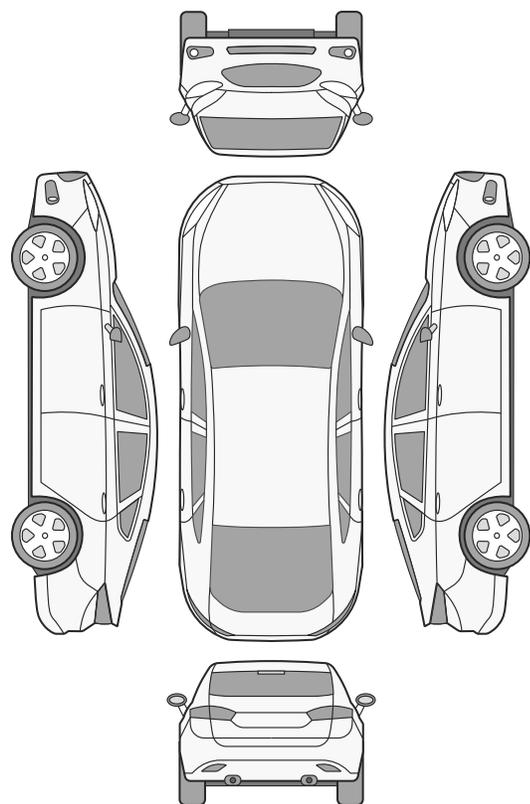
1. ЗЛД царапина

2. ЗЛД царапина на краске
