# Акт осмотра транспортного средства

ПРИЛОЖЕНИЕ №2 К ДОГОВОРУ КУПЛИ-ПРОДАЖИ №\_\_\_\_\_

Марка **Citroen**

Модель **Jumpy**

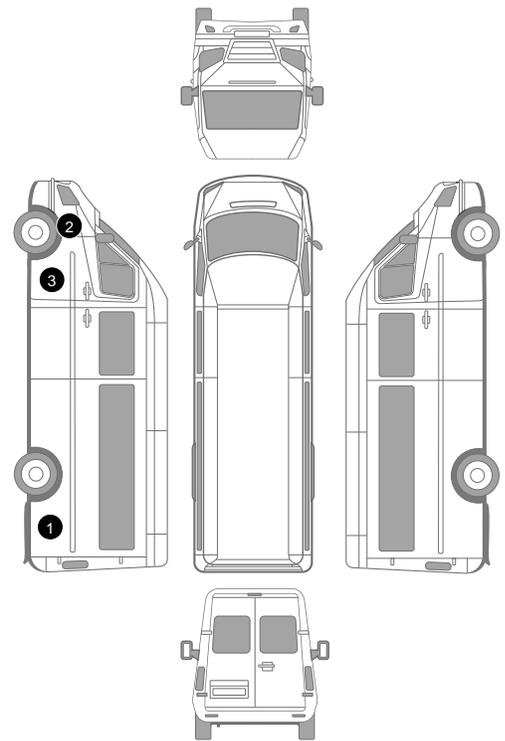
## Кузов

1. Левая боковина

ОКРАШЕНО  
ОКРАШЕНО

2. Переднее левое крыло

ЗАМЕНЕНО

3. Передняя левая дверь "водительская"

1. Левый проем крашен

2. Левый проем крашен

3. Левый проем крашен

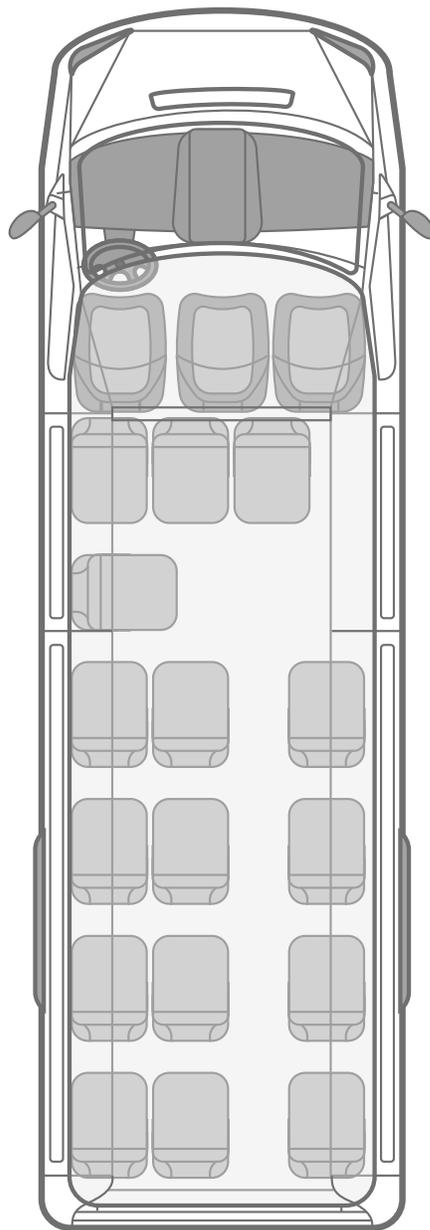
## Салон

Нет повреждений
